Anticimex Överlåtelsebesiktning av småhus – nivå 2

Fastighetsbeteckning: Björnboda 8	
Fastighetsägare: Loella Elisabeth Jern	
Fastighetsadress: Ivaskärrsvägen 13	
Postnummer: 162 44	Ort: Vällingby

Besiktningdatum: 2022-02-16	Protokollnummer: 66686016
Temperatur: 2°C	Väderlek: Regn
Tekniker: Fredrik Carlsson	
E-post: fredrik.carlsson@anticimex.se	
Kontor: Stockholm Norr	
Övriga närvarande: Fastighetsägare

Byggnadsbeskrivning Ivarskärsvägen 13

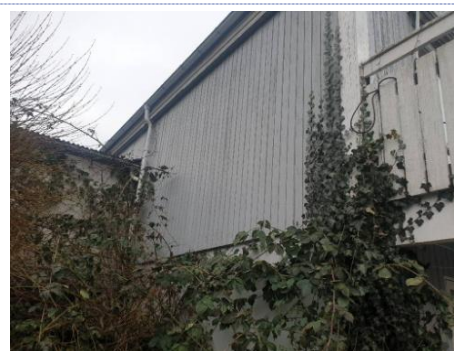
Utvändigt / Markförhållanden

Växter finns i anslutning till byggnaden.

När det finns rabatter och växter nära byggnaden finns risk att fukt stannar kvar i väggarna. Detta kan i sin tur orsaka invändiga fuktskador. Växternas rötter kan också skada grundmuren och sätta dräneringsledningen ur funktion

Området närmast huset rekommenderas att vara fritt från växtlighet.

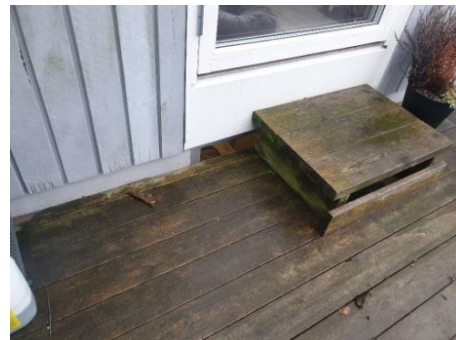
Utvändigt / Sockel

Lågt sittande fönster och ventiler.

Detta kan medföra fuktrelaterade skador i fönster och omkringliggande konstruktioner.

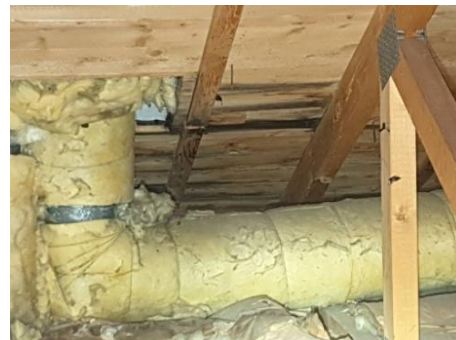
Utvändigt / Vind

Underlagstaket har fuktfläckar vid genomföringar.
-Mindre missfärgningar noteras på råsponten
-Genomföringen är inte åtkomlig då golv saknas på dessa delar.

Fuktfläckar kan bero på olika saker, och kan vara ett tecken på en tidigare eller ett pågående läckage.

Vi rekommenderar en fördjupad undersökning för att bedöma orsak och omfattning.

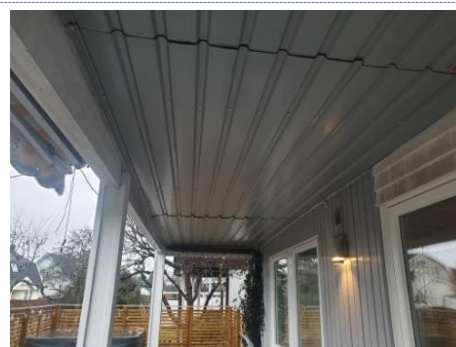
Utvändigt / Balkong

Balkongen har underhållsbehov, rötskador noteras i räcket.

Balkongen har en avrinning via plåtar.

Låglutande tak under balkonggolvet är riskkonstruktioner för mikrobiella skador på grund av liten/dålig avrinning. För denna typ av konstruktion är det viktigt med noggrant underhåll i form av rengöring/rensning samt byte av yt-/tätskikt i förebyggande syfte då läckage är svåra att upptäcka i tid

Det rekommenderas att kontakta en snickare för bedömning av omfattning samt lämplig åtgärd

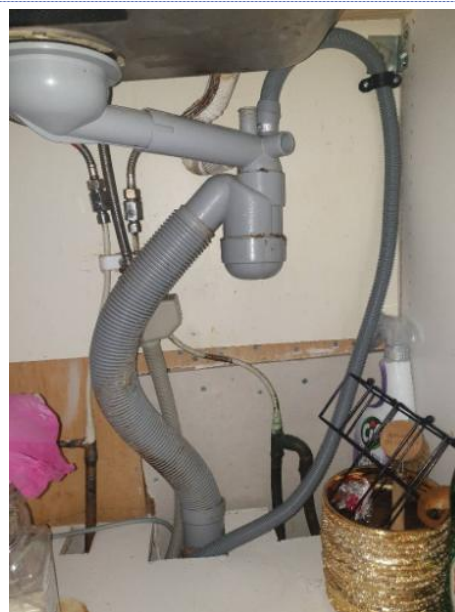
Entréplan / Kök

Mikrobiell påväxt (missfärgningar) finns på vägg nedanför diskbänkskåpet. -Rinnmärken noteras på avloppsrören.

Fastighetsägare informerar att man tidigare haft en vattenskada som åtgärdades via försäkringsbolaget.

Vi rekommenderar en fördjupad undersökning för att bedöma orsak och omfattning. Det rekommenderas att kontakta aktuellt försäkringsbolag.
